TMC · PCB & PCBA FAILURE ANALYSIS

# 客户案例库

FROM FAILURE TO FIX

二十个真实失效场景的完整复盘：从客户痛点，到检测分析、根因定位，再到解决方案与长效机制。这里没有能力清单的罗列，只有一个个具体的问题是如何被识别、被理解、被解决。

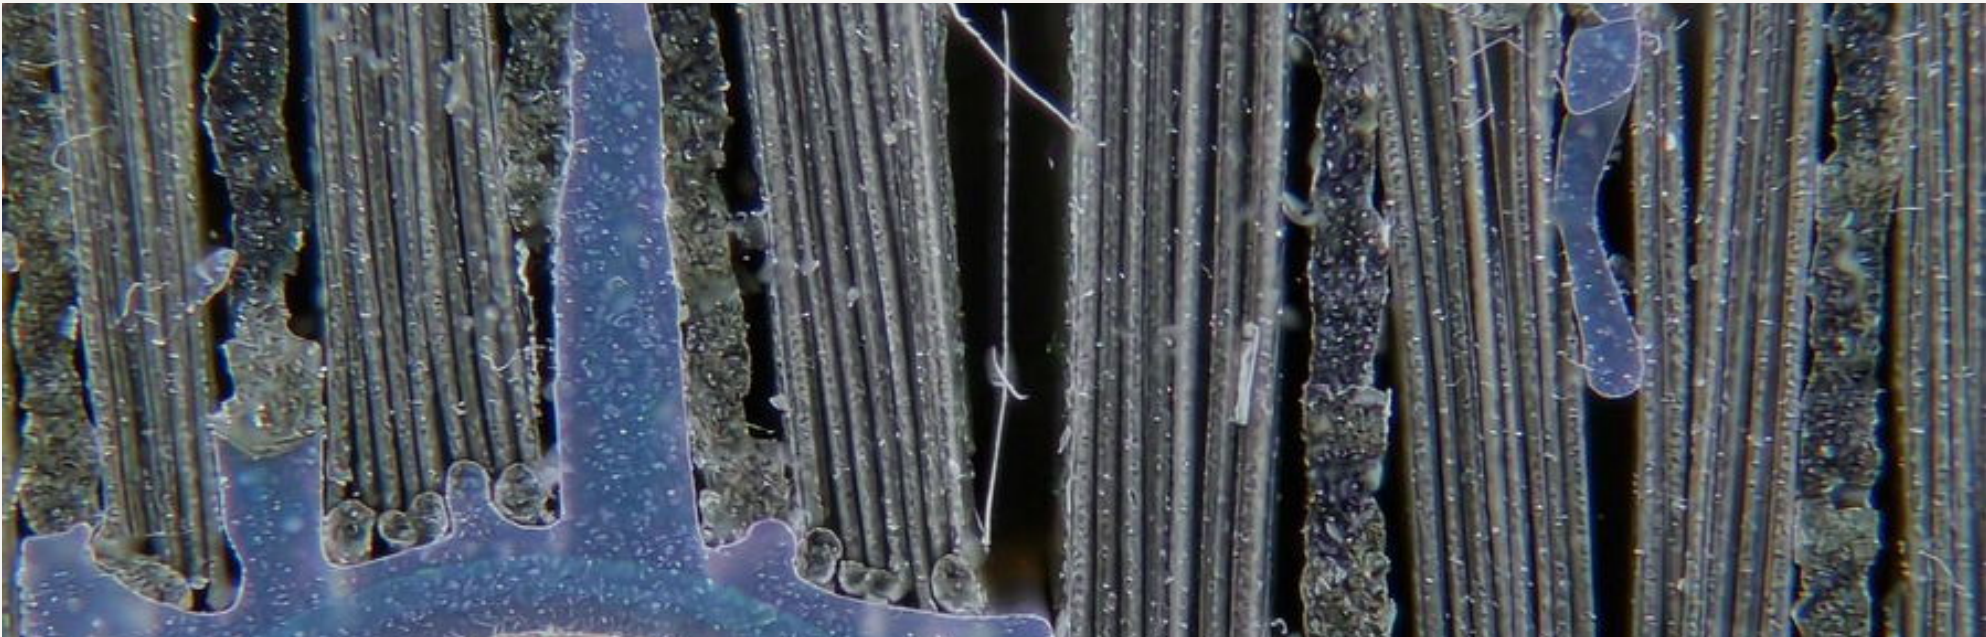
华南某中型通信电源厂的电源模块批量出货两年后，设备运行一段时间即保护关机，拆机复测又恢复正常，上电跑数十小时故障重现。

TMC 对失效板与同批次良品板做 85°C/85%RH、40V 偏压下的绝缘阻值追踪，结合金相切片、扫描电镜能谱与离子污染提取，定位到三重叠加根因：

- 孔壁铜提供可迁移金属源，40V 压差配 0.005 英寸间距折算电场梯度超过 5V/mil，已处高风险区间。
- 玻纤与树脂界面偶联剂处理不足、层压浸润不充分，形成沿玻纤束爬行的毛细通道，切片可见自阳极孔壁延伸至阴极的连续铜丝，伴生氯、溴元素。
- 水溶性助焊剂后道清洗工位被压缩，离子残留高于控制线，等于向毛细通道内注入电解质。

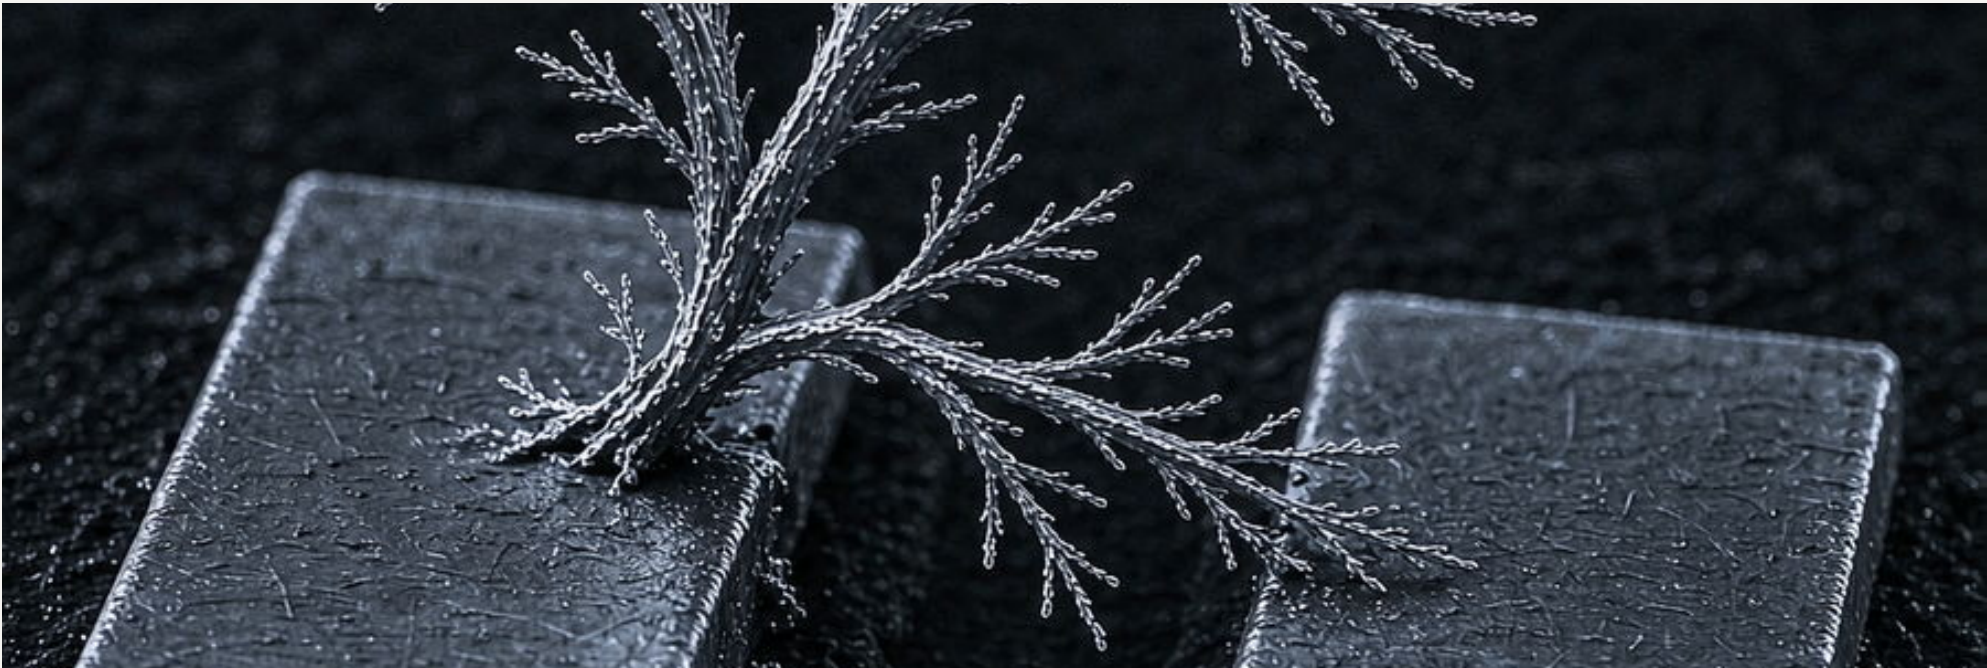
# CASE / 03

## 枝晶生长：清洁度不是数字，是一组条件

华中某汽车电子 Tier2 的发动机舱控制单元在耐久测试中出现间歇性功能异常，拆壳后板面局部可见灰绿色附着物，显微镜下为树枝状金属结晶。

TMC 对现场失效件、耐久未失效件、全新库存件三组样品做 40°C/90%RH、相邻焊盘 10V 偏压、168 小时漏电流监测，结合扫描电镜能谱、离子色谱与间距—污染矩阵实验，确认四要素耦合：

- ① 库存新板全程无异常，耐久未失效件 100 小时后漏电流缓升，失效件 30 小时内即出现数量级跳变并形成稳定低阻通路。
- ② 结晶自阴极向阳极生长，主成分为铜、局部检出锡，属典型电化学迁移产物。
- ③ 三组总离子量差异不悬殊，但失效件中检出较高浓度有机酸根与卤素离子，未失效件以弱有机酸为主。
- ④ 矩阵实验显示：同一污染水平下 6 密耳间距大量失效、10 密耳显著减少、50 密耳几乎不失效。

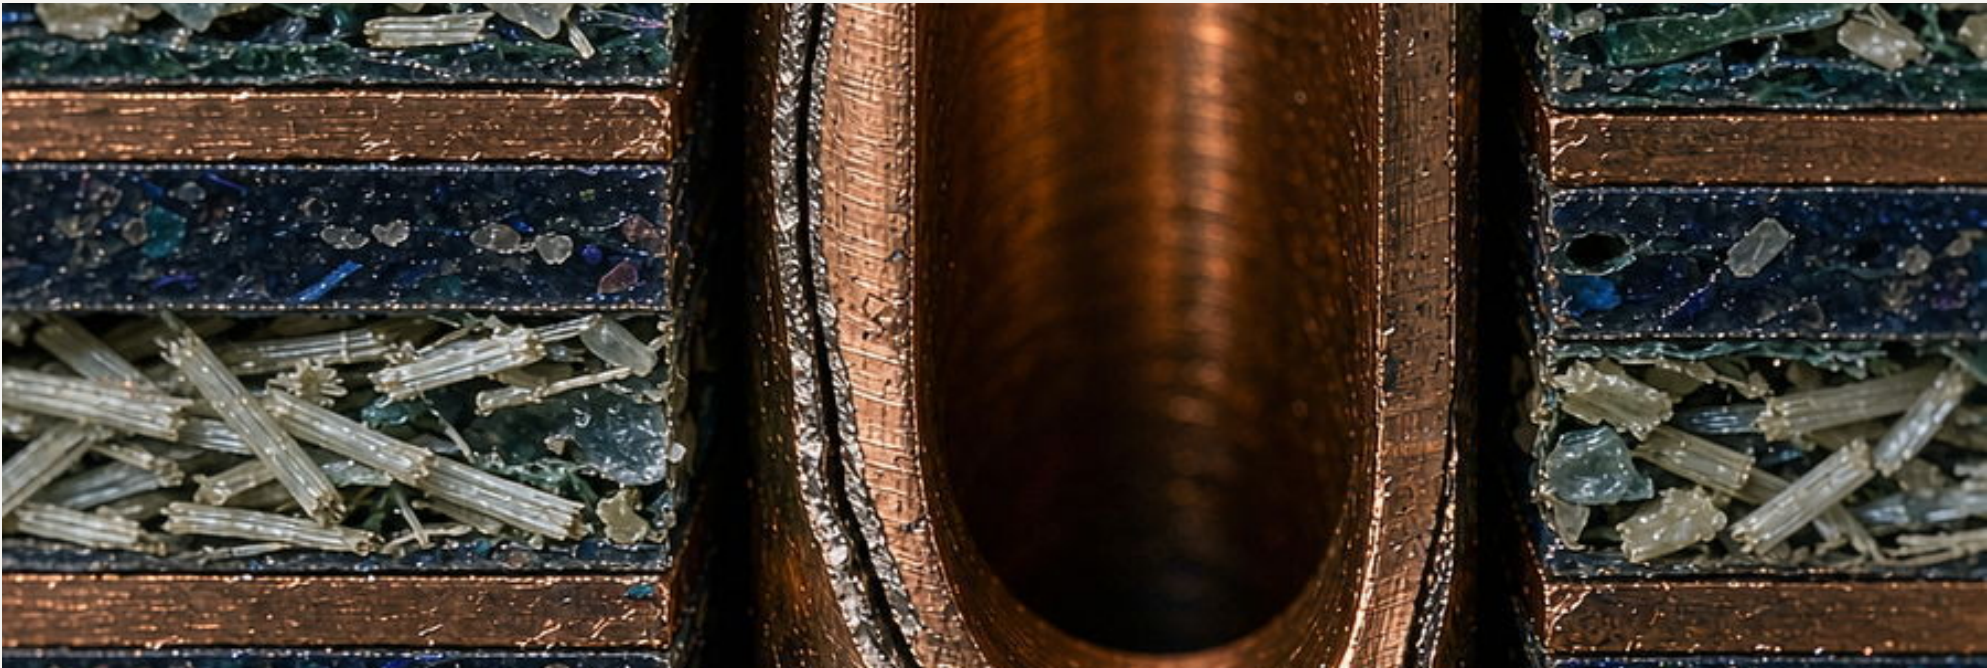
## 375 次循环就裂的镀通孔：厚度合格不等于抗疲劳

华东某汽车电子 Tier1 的车身控制模块在整车耐久验证阶段出现数起间歇性开路，排查定位到一个八层板的镀通孔——孔壁铜层在中段断裂。

- ① 裂纹位于孔壁中段、贯穿铜层，断口呈典型疲劳特征，起始于铜层内侧（靠树脂一侧）向外扩展，非瞬间脆性断裂。
- ② 热循环下电阻先出现波动、继而阶跃式上升，最终在约 375 个循环时完全开路，与客户整车耐久中出现问题的里程节点在加速模型折算下吻合。
- ③ 板材 Z 轴热膨胀系数在 Tg 以上区间是 Tg 以下的数倍，幅度偏大——铜约为 17ppm/°C，树脂 Tg 以下 50–70ppm/°C、Tg 以上可达 200ppm/°C 以上。
- ④ 对照实验中，孔铜厚度与原方案相近但采用高延展性电镀工艺的样品，在同样热循环条件下跑到数千个循环仍完好。
- ⑤ 应力峰值位于孔壁中段即板厚中心，此处 Z 轴膨胀受力最大，而电镀的固有分布特征又使孔铜在此处最薄。

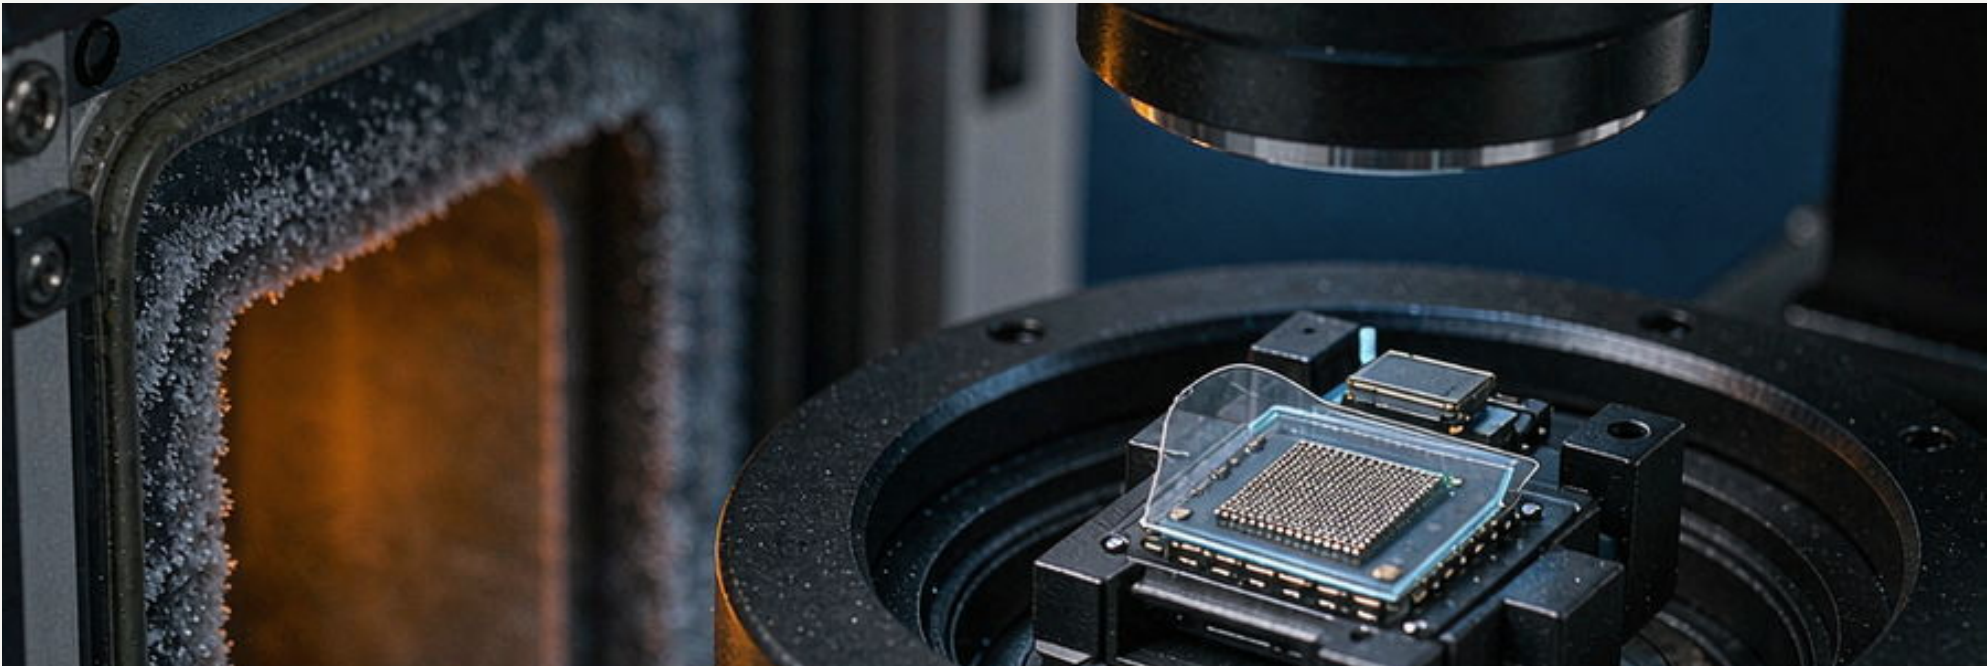
## 第 1900 次循环才现形的 BGA 裂纹：应力、界面与组织的耦合

华东某 ADAS Tier1 的智能驾驶摄像头模块，在前装量产前的整车厂加严温度冲击验证中，跑到中段出现功能异常，排查定位到主芯片 BGA 焊点开裂。

- ① 失效位置高度集中在 BGA 阵列四个角部，尤其是离芯片中心最远的一圈。
- ② 损伤时间线清晰：约 1600 循环时角部焊球上界面出现微裂纹，1900 循环时扩展到肉眼可辨、部分焊球完全断开。
- ③ 界面金属间化合物层厚度比正常工艺状态偏大，该层硬而脆，过厚即成为裂纹优先通道。
- ④ 焊球微观组织出现明显锡相析出与粗化，材料在反复热循环中逐渐失去延展性。
- ⑤ 热应力仿真印证角部焊球应力最大——它离器件中心的"零应力点"最远，热膨胀差异在此累积成最大位移。

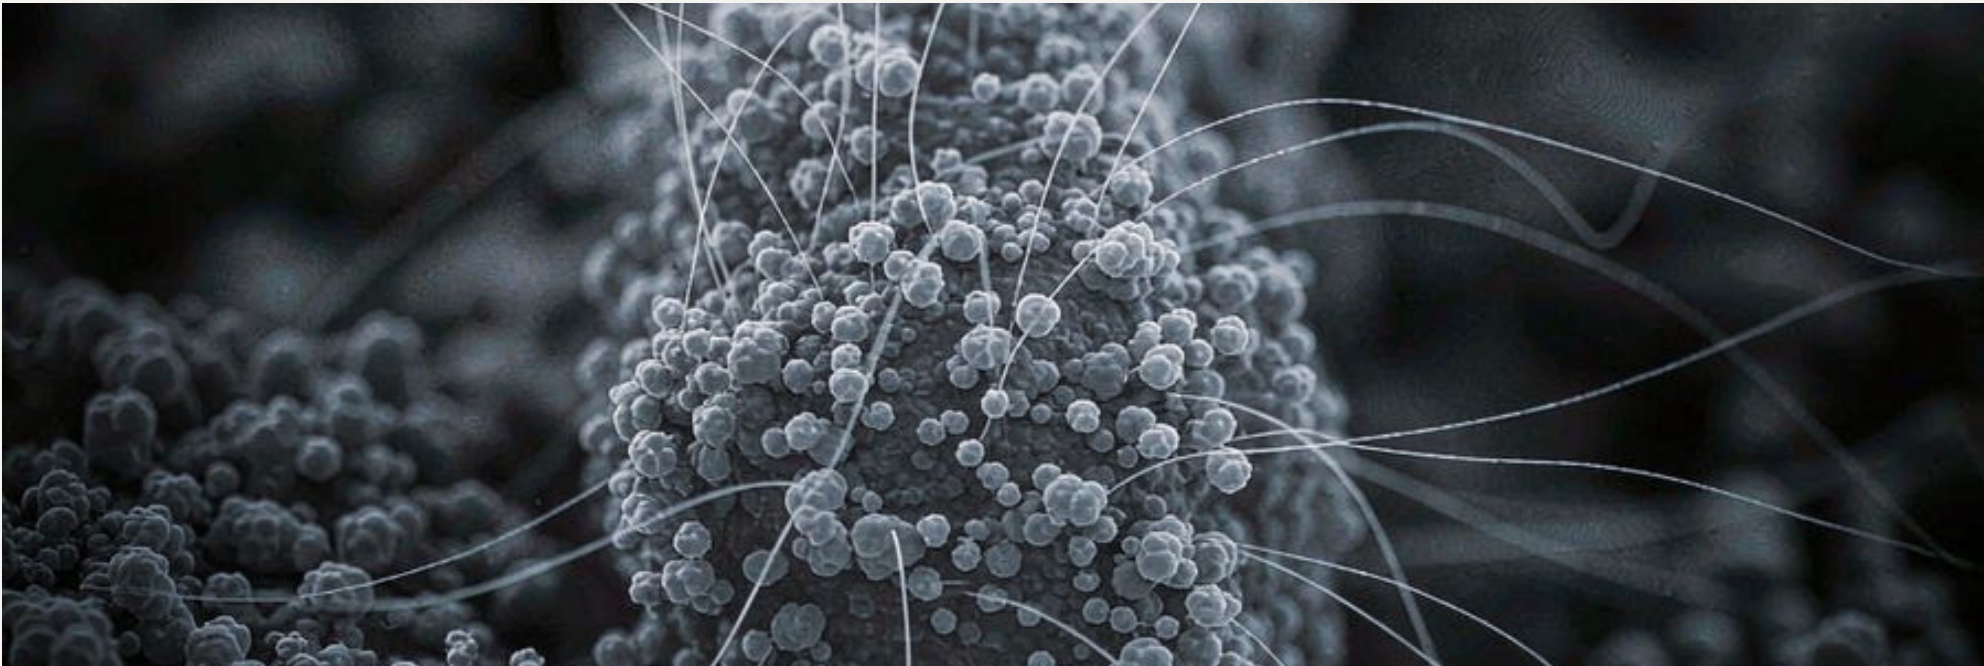
## 锡须：微米级细丝引发的项目级风险

华东某微波器件与高可靠装备配套厂，产品大量使用纯锡镀层的元器件与连接器。

- ① 找到多根锡须，形态包括直丝状、弯折状与螺旋状，长度从几十微米到接近毫米不等。
- ② 分布有明确规律——引脚根部（靠近弯折处）与镀层边缘区域密度最高，弯折变形区的锡须密度是平整区域的数倍。
- ③ 切片发现锡层与铜基底之间形成了一层不均匀的金属间化合物，局部厚、局部薄，这是应力分布不均的直接证据。
- ④ 加速试验显示温度循环条件下锡须生长明显加快。

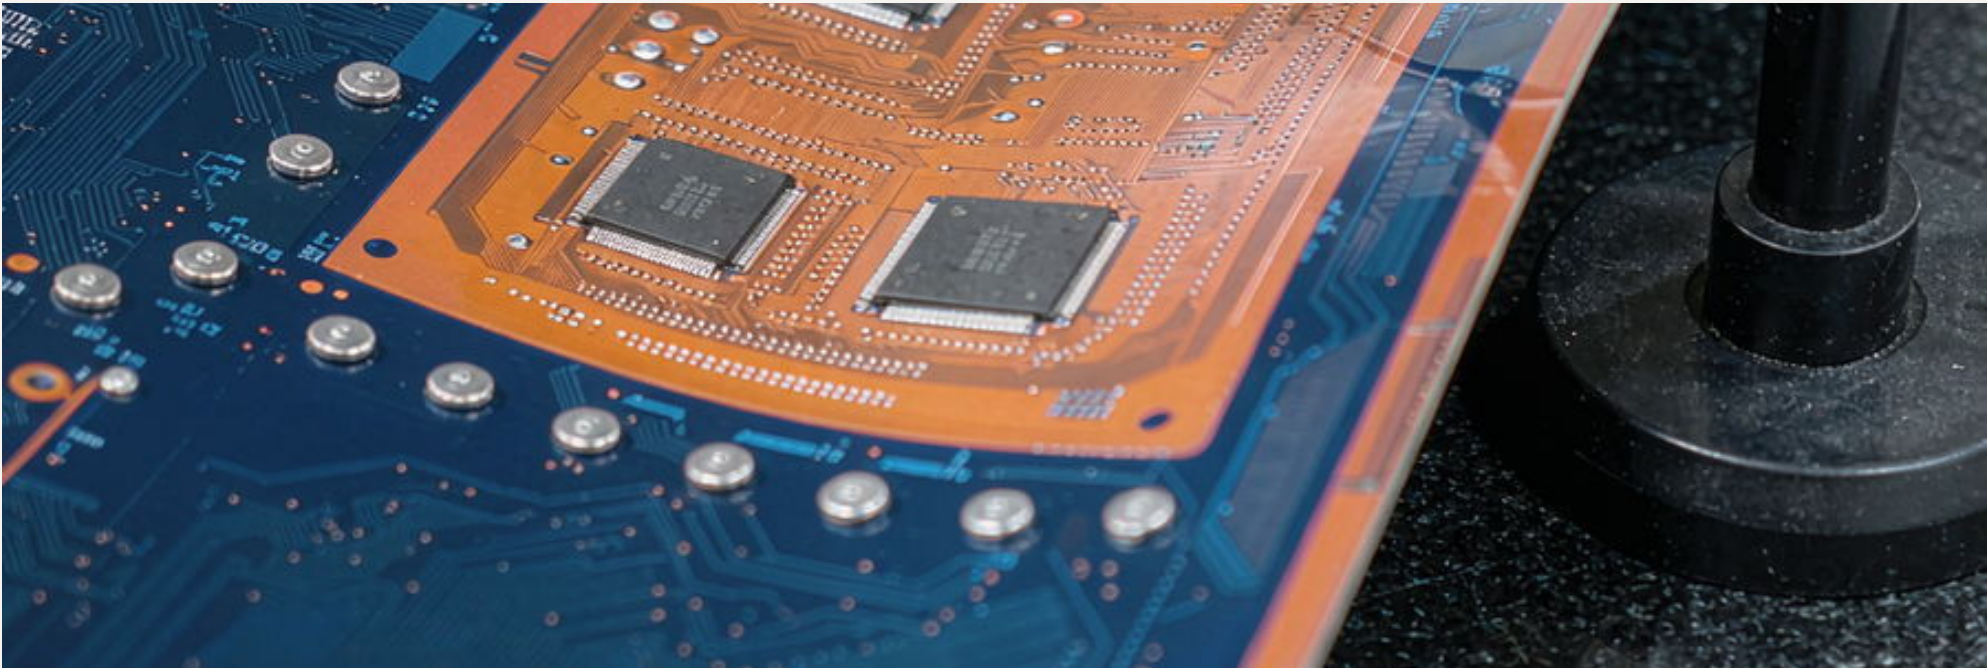
## 0.68% 翘曲拉开的 25 微米缝隙：常温测的数不是决定良率的数

华东某服务器制造商的高端主板在量产中出现边缘焊点的虚焊与开焊，X 光显示失效集中在 BGA 的四个角与边缘，中心区域焊点正常。

- ① 在回流峰值温度附近，BGA 区域的板面翘曲量达到板长的 0.68%——对边长几十毫米的大 BGA，换算成边缘高度差是几十微米，而焊球的塌陷量通常也就几十微米量级，即翘曲足以把边缘焊球从焊膏里拉开。
- ② 动态测量显示翘曲在升温段逐渐增大、峰值附近达最大、冷却段部分恢复但留有残余。
- ③ 失效角部焊点的切片呈现典型的“拉伸”形貌——焊球被拉长、颈缩明显、甚至出现上下两部分未完全融合的迹象，与翘曲导致的“拉开”完全吻合。
- ④ 叠构分析显示该主板层数多、铜厚分布不均匀、不同区域残铜率差异很大。
- ⑤ 材料评价显示该板材在回流峰值温度下模量下降明显——高温下变软、刚度下降，翘曲更易发生。
- ⑥ 高 Tg 材料对照样品在同样回流条件下翘曲量明显更小，边缘高度差压缩到原来的一半以下。
