# 从失效到可靠

FROM FAILURE TO RELIABILITY

FIELD CASES · 失效案例

本案例集按"问题 - 分析 - 措施 - 客户收益"四段式结构，收录线束连接器在整车、户外工控、新能源高压与沿海设备等真实场景中的六大典型失效与整改实录。

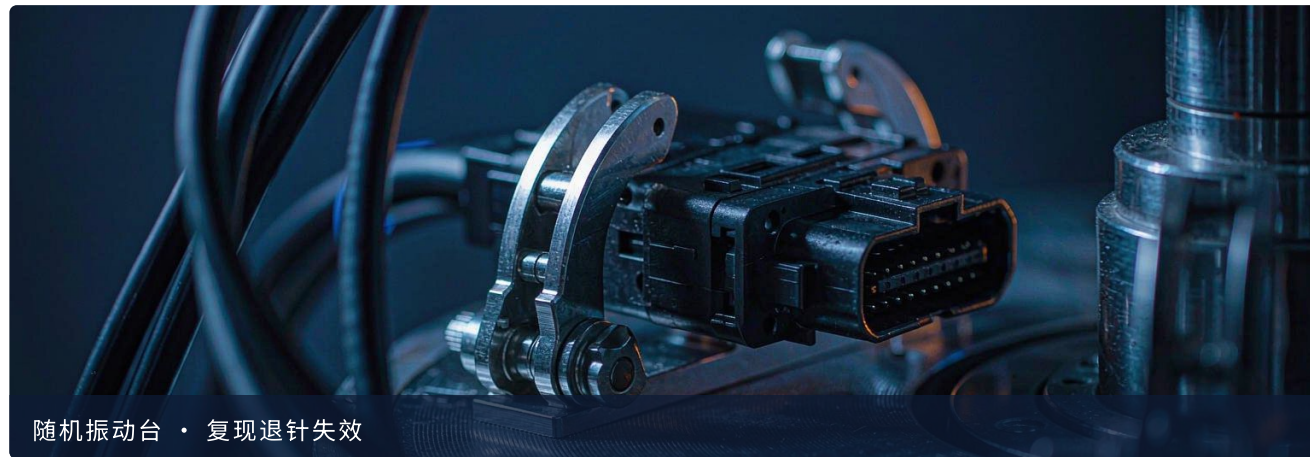
随机振动台 · 复现退针失效

整车行驶持续颠簸振动，连接器端子出现退针、虚接，灯光与传感器信号偶发中断；故障现场难复现，返修件回厂又"一切正常"，售后返修率长期居高不下。

- 一次锁止结构保持力裕度不足，长期交变载荷下锁扣磨损、逐步回退；
- 端子倒刺与护套配合间隙偏大，轴向约束不够；
- 压接区高度波动，端子在护套内微动，产生微动磨损，接触电阻爬升。

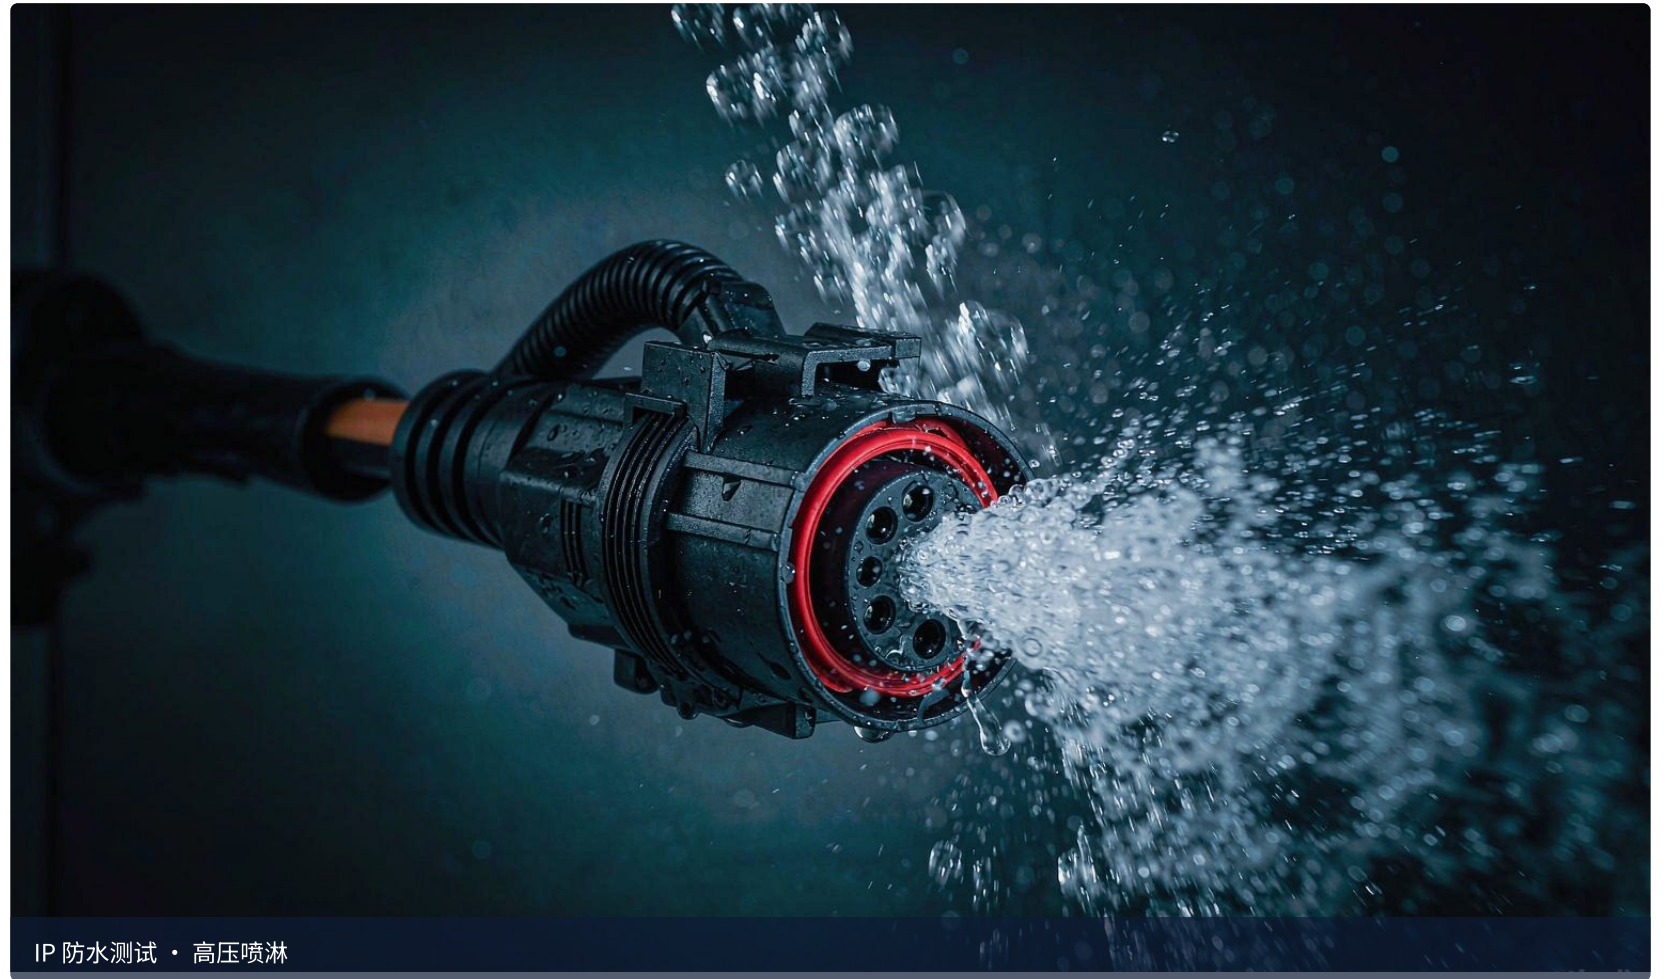
IP 防水测试 · 高压喷淋

户外工控设备长期处雨水、凝露环境，连接器接口进水后出现短路、绝缘不良，设备频繁停机。原产品 IP 等级达不到现场条件，面临整批更换。

- 密封圈材料压缩永久变形大，长期使用后回弹失效
- 尾部无应力消除，线缆摆动时水沿芯线毛细渗透
- 剥皮长度与装配公差失控，密封面形同虚设

- 换硅胶密封圈壳体，匹配压缩量
- 优化尾部应力消除结构
- 规范剥皮与装配工艺，气密全检
- 按 IEC 60529 / ISO 20653 做 IP67 / IPX9K

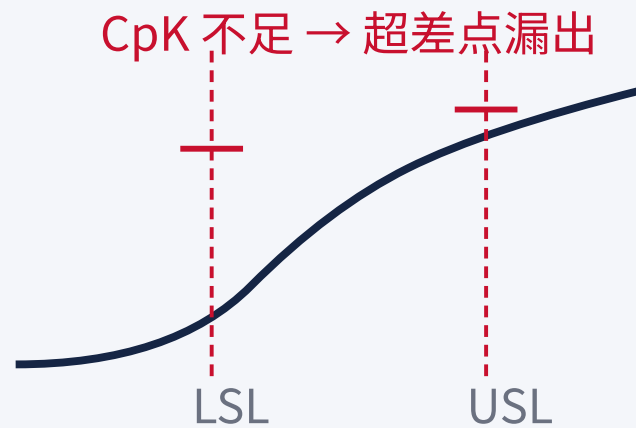
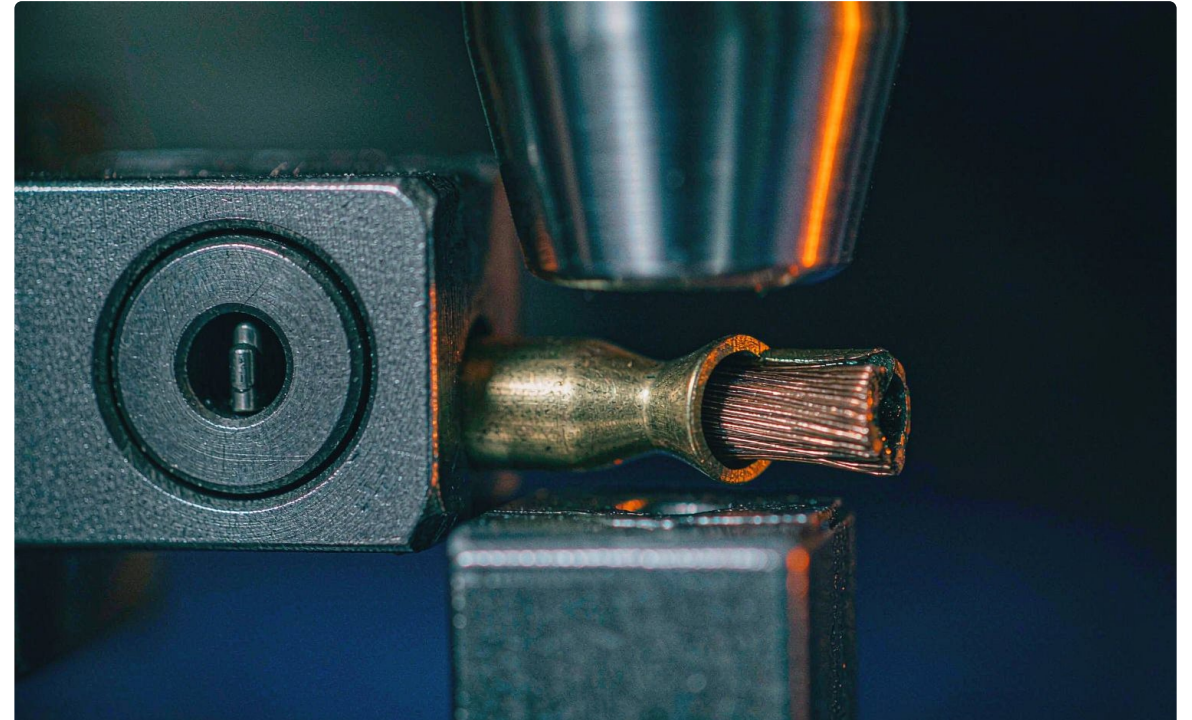
压接高度分布示意

压接质量 · 在线监控

端子压接高度管控不稳定，部分点位接触电阻超标。设备大电流工作时发热，存在烧蚀隐患；人工目视抽检漏检率高，返工与客户投诉成本累积。

- 压接模具磨损，压接高度 CpK 不足
- 参数未按线径/批次锁定，换线无确认
- 人工抽检无法覆盖波动与微电阻异常

- 更换/优化压接模具，锁定参数
- 导入在线压接高度监控 + 微电阻抽检
- 规范剥线、插端子 SOP
- 按 USCAR-21 / QC/T 29106 做剖面/拉拔力验证

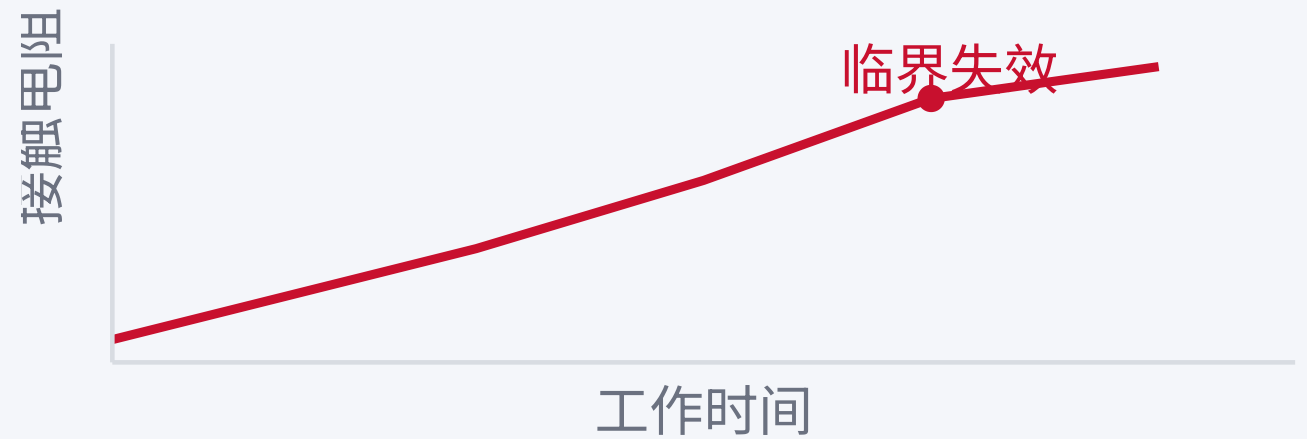
高温老化：时间与性能衰减

发动机周边线束长期高温工作，连接器塑胶壳体逐渐老化脆裂，端子表面氧化，信号时断时续。随使用时间加重，难以预判。

- 壳体材料耐温等级与实际舱温不匹配，热老化后分子链降解脆裂
- 端子镀层高温加速氧化，接触面生成氧化膜
- 线束贴近热源，局部温度高于规格书假设

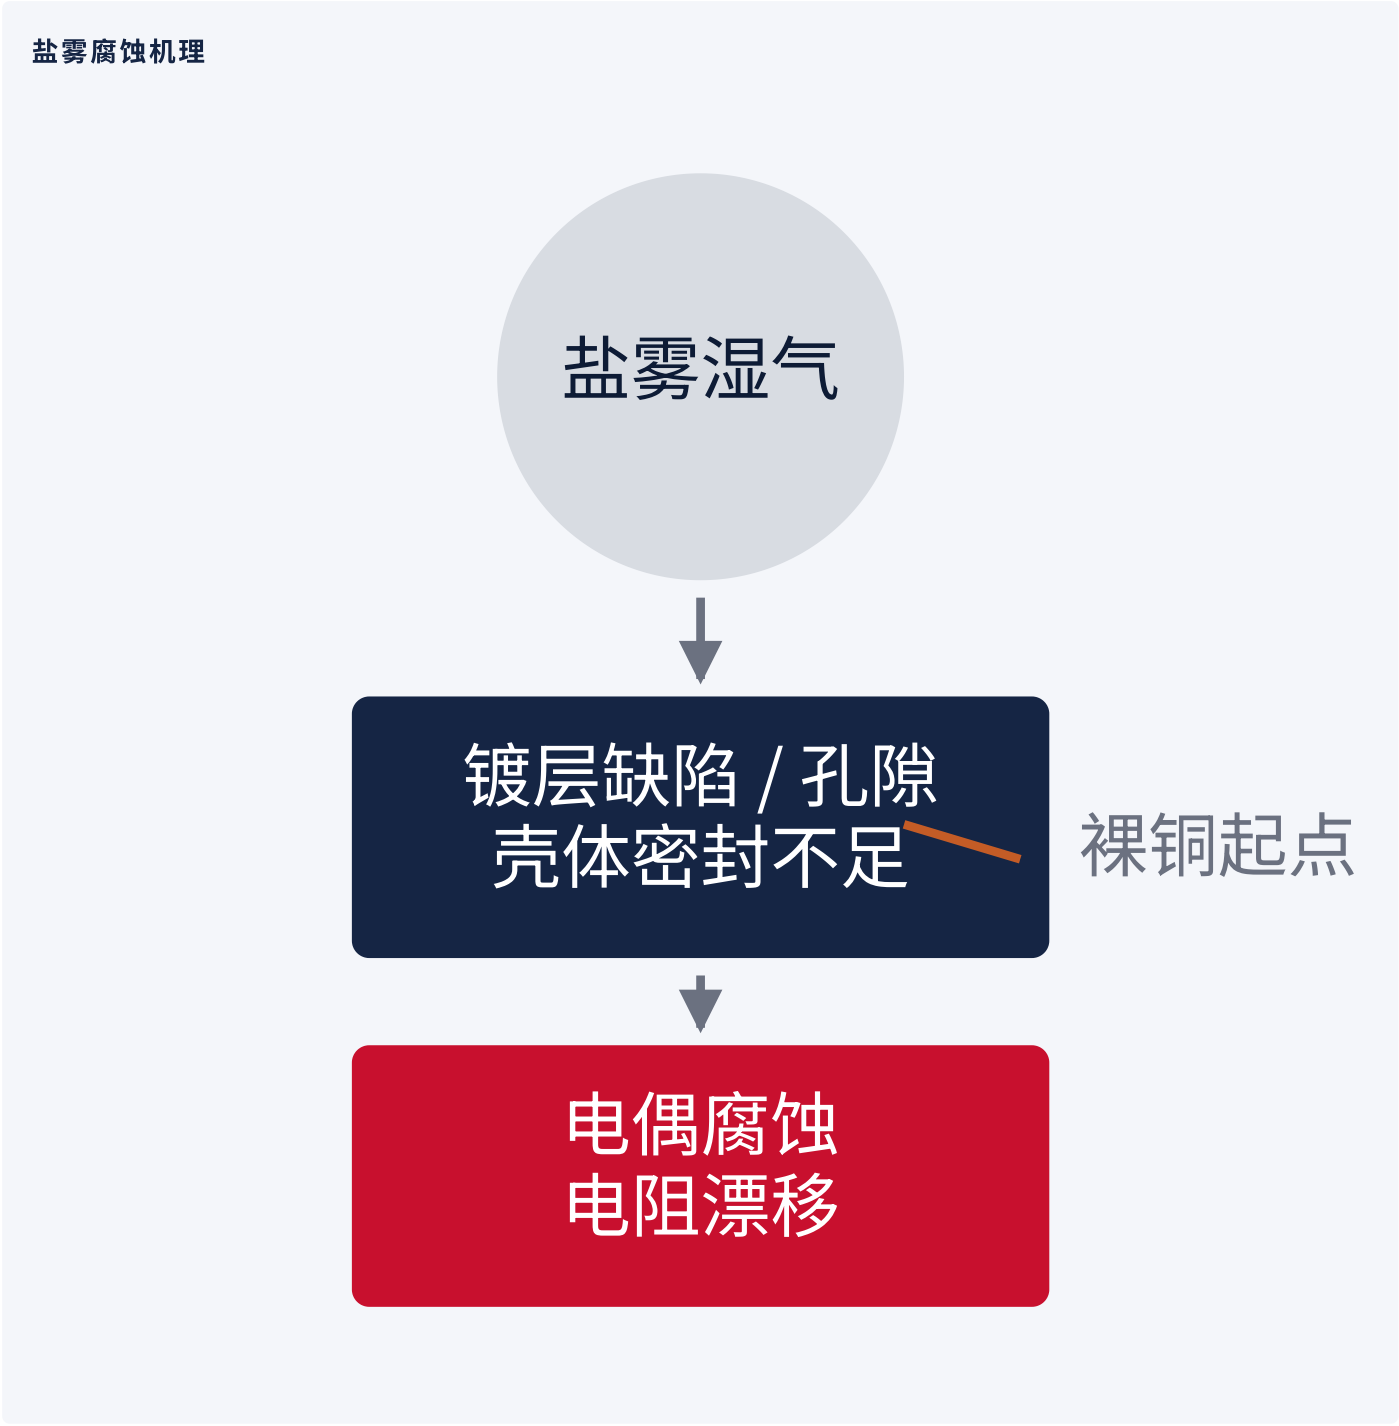
### 盐雾腐蚀机理

- 镀层厚度不足或有孔隙/裂纹，盐雾渗透形成电偶腐蚀
- 壳体密封结构未有效阻隔，水汽侵入滞留
- 压接边缘镀层被刮破，裸铜成为腐蚀起点
- 常规盐雾时长不足，未覆盖现场累积效应

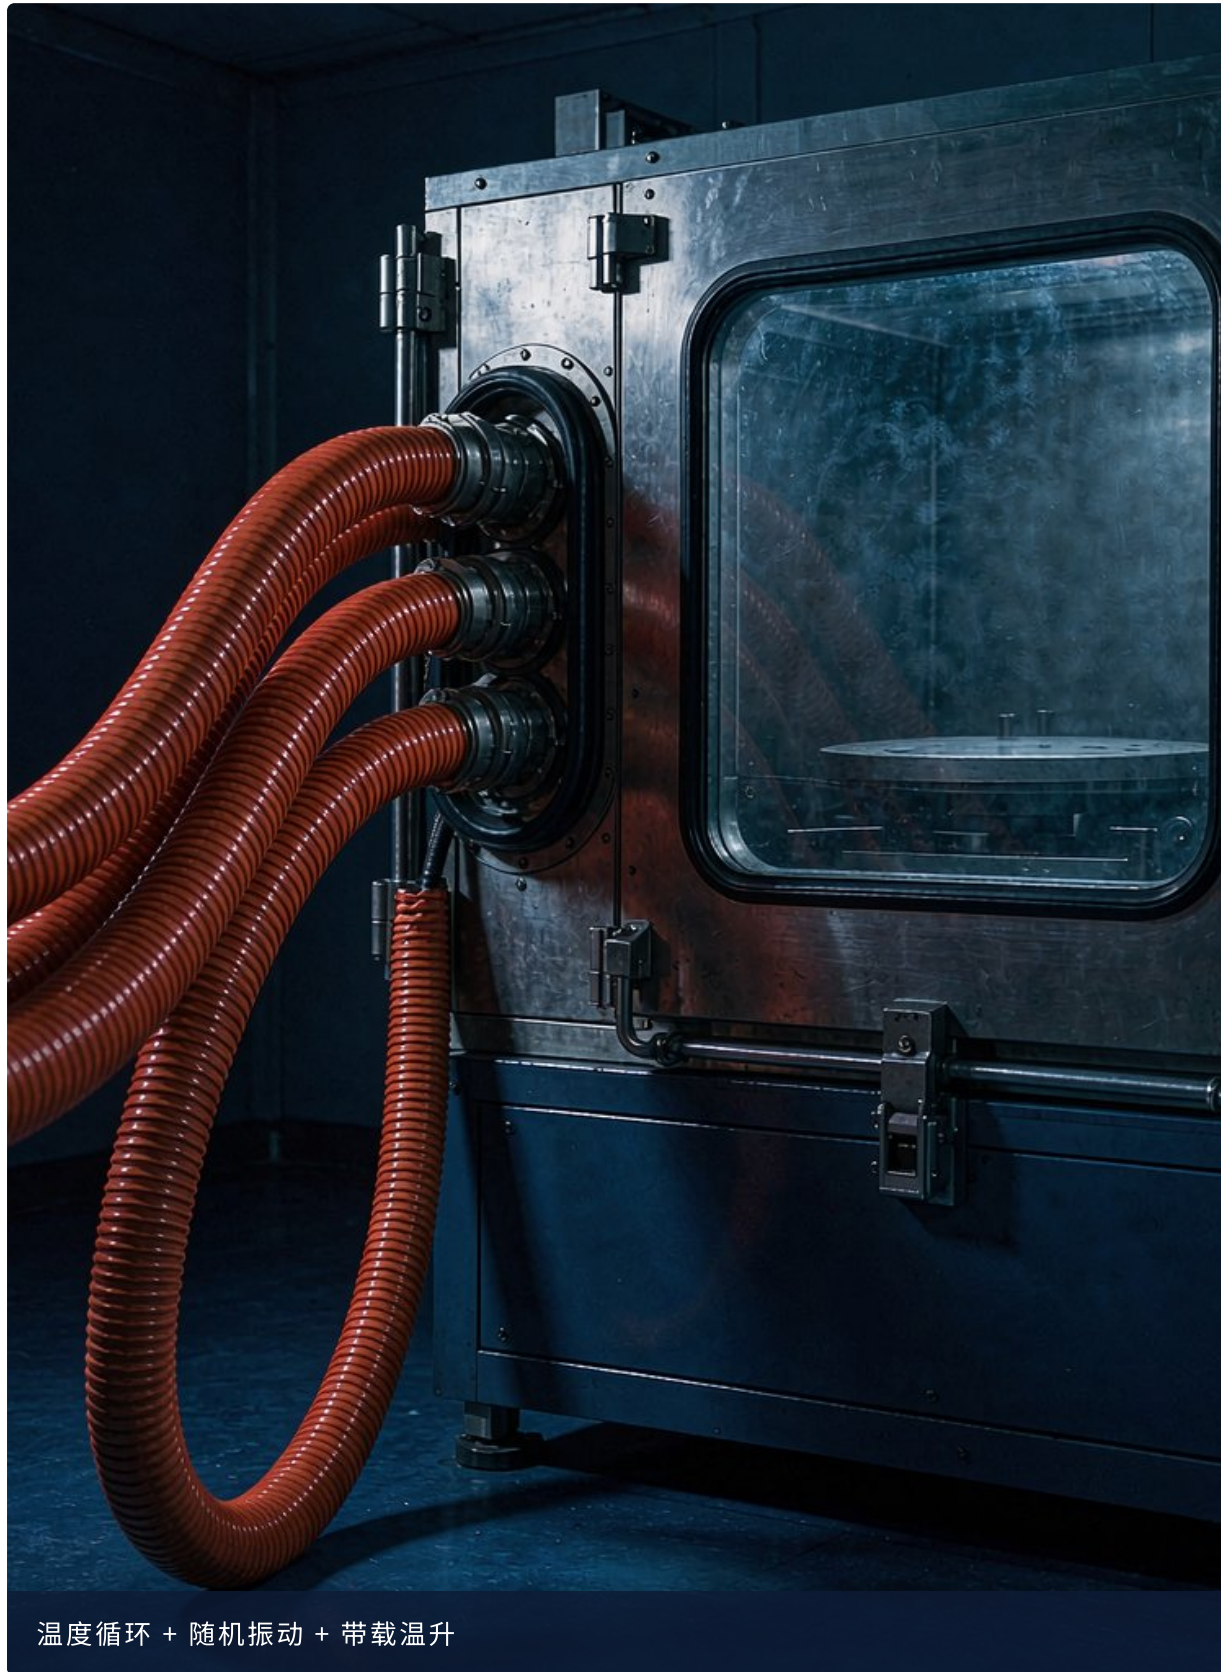
温度循环 + 随机振动 + 带载温升

新能源乘用车高压动力线束，整车颠簸叠加高低温交替，端子接触应力衰减，带载温升超标。单独温升或振动均合格，唯有复合环境才暴露故障。

温度循环导致弹片应力松弛与蠕变，铜合金抗蠕变不足使保持力下降；微动磨损与氧化膜推高电阻，焦耳热进一步升温，形成"电阻升高 → 发热加剧 → 蠕变加速"的正反馈。

- 优化高压端子弹片结构，提升长期接触正压力
- 选用高抗蠕变铜合金，抑制高温应力松弛
- 优化压接工艺与镀层完整性管控
- 执行温度循环 + 随机振动 + 带载温升三综合测试
